Projekt: „Radfahren in Schwentental“

Gefahr- und Problemstellen für Radfahrer in Schwentental

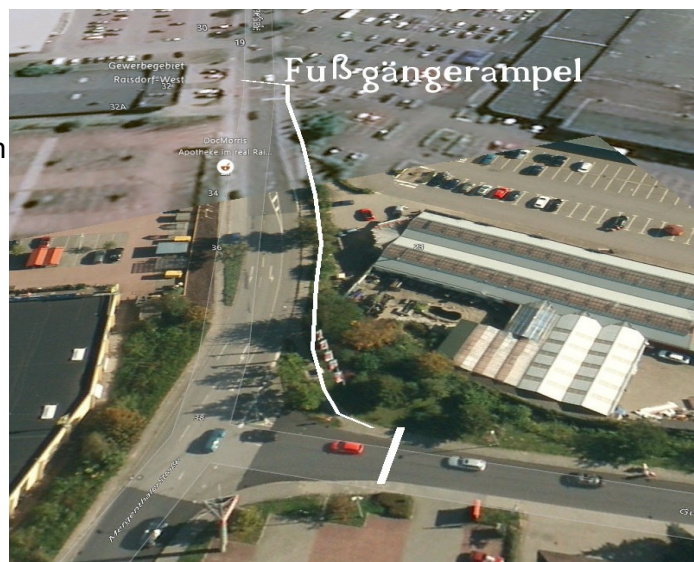
2.1 Auf der Mergenthaler Straße muss wegen der vielen Parkbuchten die Fahrbahn aus Richtung Kreisel Media Markt von den Radfahrern genutzt werden. Hier bietet es sich an, in Fahrtrichtung Staples einen Fahrradschutzstreifen zu markieren und eine Geschwindigkeitsbegrenzung von 30km/h einzurichten. Auf Grund der vielen Parkplatzausfahrten kann damit eine verbesserte Übersichtlichkeit in beide Fahrtrichtungen erreicht werden.

Um Radfahrende in der Mergenthaler Straße in Richtung L52 auf den linksseitigen kombinierten Geh-/Radweg ab Staples sicher um den Kreisel zu führen ist eine sichere Querung notwendig. Dazu sollten eine Beschilderung die Radfahrer über die Fußgängerampel auf den gegenüberliegenden Fußweg führen. Dazu muss dieser aber zwischen zwischen Ampel und Gutenbergstraße für Radfahrer freigegeben werden. Die Querung der Gutenbergstraße ist durch Aufbringung von Markierungen abzusichern und das Schild „Vorfahrt gewähren“ ggf. verschoben werden.

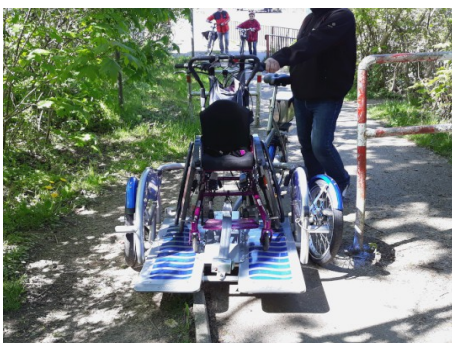
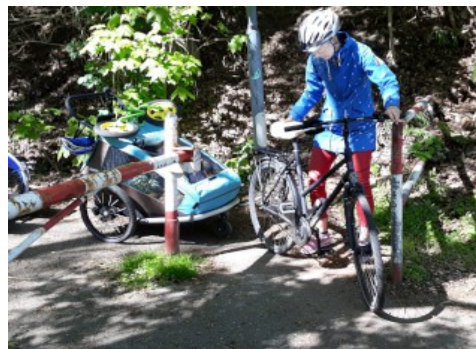
3.2 Der Durchgang des auf der Seite des Ostseeparks angebrachten Doppelgitters ist nicht barrierefrei und kann weder mit dem Rollstuhl noch mit einem Fahrradanhänger problemlos überwunden werden. Ebenso ist die Barriere an der Einmündung des Weges Raisdorfer Holz in den Rönner Weg für Rollstuhlfahrer und Radfahrer nur schwer zu passieren.

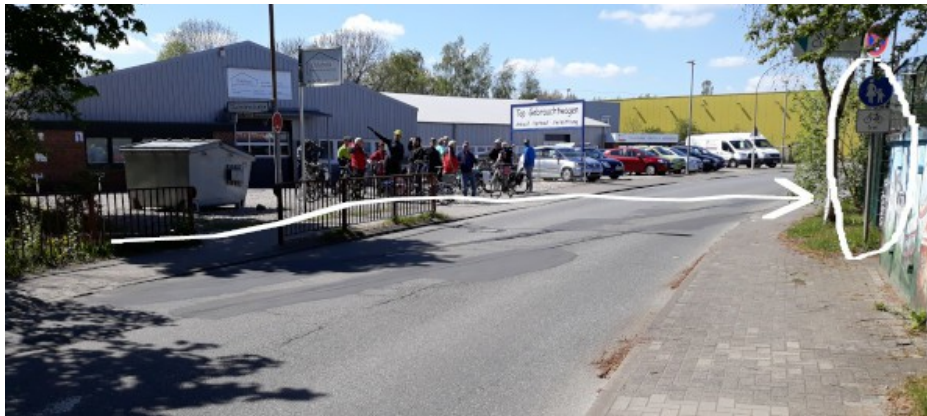
3.3 Dass Hinweisschild „Radfahrer frei auf dem Fußweg“ an der Gutenbergstraße Richtung DRK/ Möbelhaus Roller kann von den von der Brücke kommenden Radfahrern nicht gesehen werden. Das Schild sollte versetzt werden, so dass es auch gesehen werden kann.

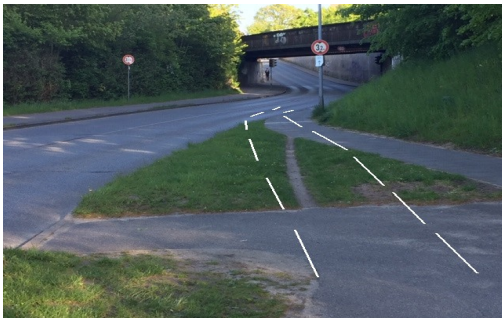
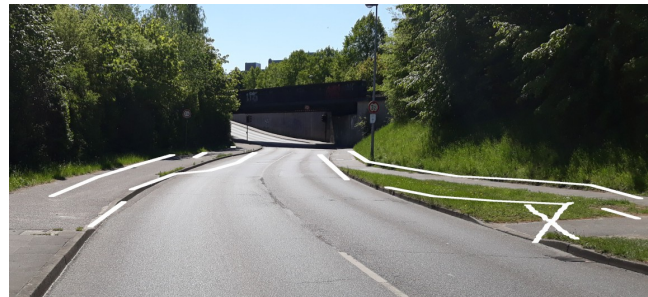
5.3 Der Radweg in Richtung Rönner Weg/ Bahnhofstraße vor der Eisenbahnbrücke sollte entsprechend den Richtlinien für Radverkehrsanlagen im spitzen Winkel auf die Fahrbahnen geführt und markiert werden.

5.2 Der rechtsseitige Fußweg zwischen der Eisenbahnbrücke und der Ampel am Fernsichtweg sollte für Radfahrer freigegeben werden. An der Ampel kann die Kieler Straße sicher überquert werden. Die Benutzungspflicht für den linksseitigen Radweg sollte bis zum Fernsichtweg aufgehoben werden, um den Radfahrenden, die in den Fernsichtweg einbiegen wollen das zweimalige Queren zu ersparen.
